Note Technique

N° 2014 123_G

Produit : *Lave-Linge Front*
Marque : *Listo et Origane*
Modèle : *LF 1005D1 - 1002187*
LF 1206D3 - 1002190
LF 1208D1 - 1005577
OLF 1005-2 - 1008831

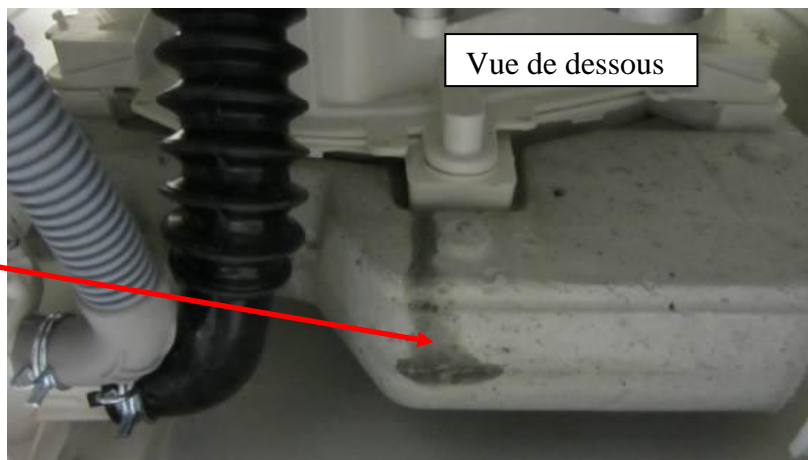
Après levage de la machine, on s'aperçoit que de l'eau ruisselle le long du contrepoids avant.

Pour remédier à ce problème, nous suggérons de mieux serrer le joint de porte sur la cuve.

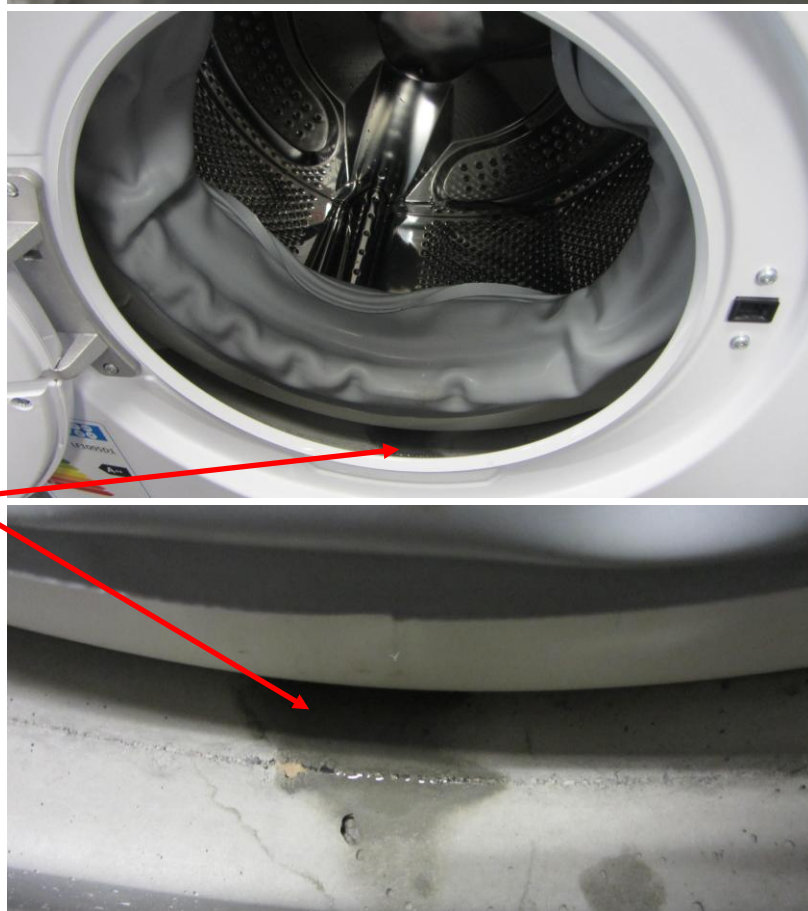
Après démontage du jonc de la façade avant, on constate de l'eau sous le joint de porte, sur le contrepoids.

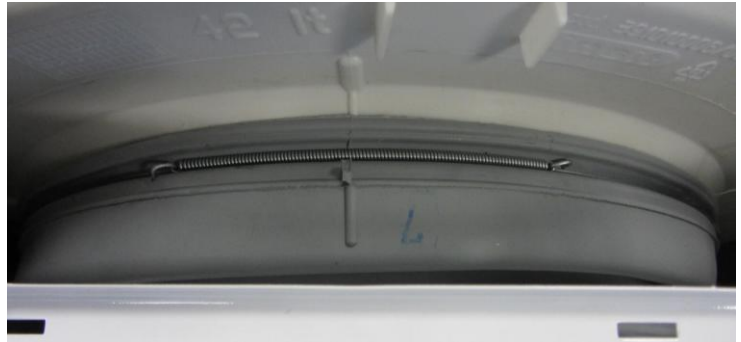
D'origine, les machines à laver disposent d'un cerclage de joint de porte à ressort.

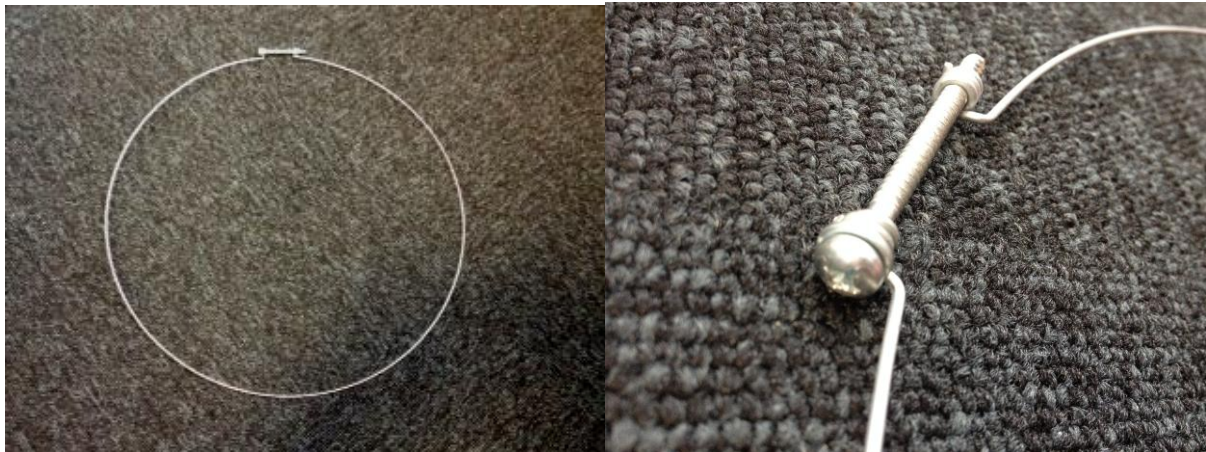
Sourcing & Création dispose de cerclages de réparation à vis. Ces cerclages permettent un meilleur serrage du joint de porte, et donc empêchent les fuites.

En cas de fuite identifiée de la sorte, vous pouvez effectuer une demande de cerclage de réparation à vis en contactant :
