Note Technique

N°2016_002_G

Produit : Lave-vaisselle

***Modèles : ELV 458b - 8000934 ELV 458is - 8000935 ELV 458s - 8001500
ELVS 458b - 8001013 ELVS 458is - 8001014 ELVS 458s - 8001501***

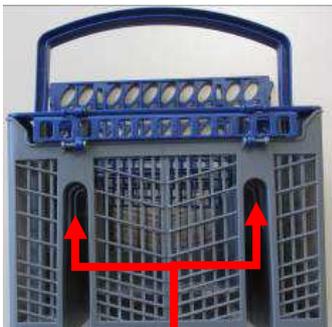
De par sa conception avec les 2 fentes, le panier à couvert peut se positionner sur les picots, et être déplacé de gauche à droite, en glissant entre les picots sur les 2 rangées.

2 fentes pour le passage des picots

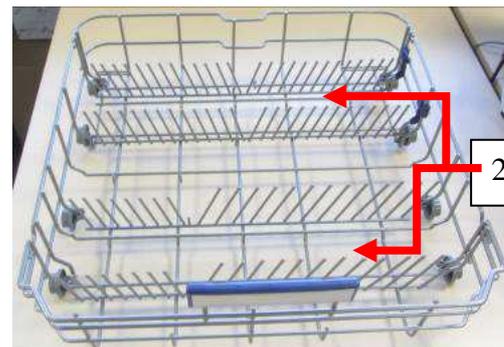
Les lave-vaisselle ELV 458 (60cm) et ELVS 458 (45cm) ont la particularité d'être équipés d'un panier inférieur comportant 2 rangées transversales de picots.

2 rangées

Cependant, la grande hanse du panier à couvert empêche l'ouverture de la boîte à produit à clapet durant le fonctionnement du lave-vaisselle, si le panier à couvert est positionné à l'avant gauche du panier.

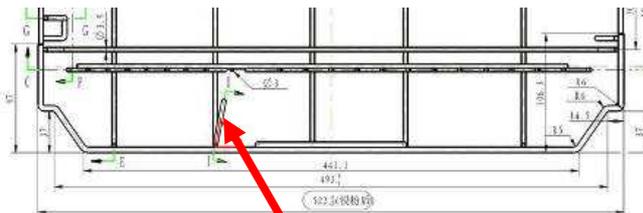
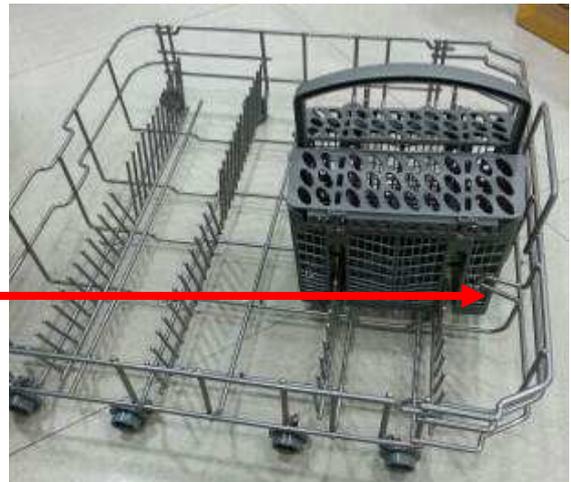
Ergot ajouté

Cet ergot empêche le client de :

- glisser le panier vers la gauche
- positionner directement le panier à couverts sur l'avant gauche du panier inférieur.

Ce problème de positionnement du panier à couvert a été identifié durant le développement du lave-vaisselle, et le fabricant a modifié le panier inférieur, de manière à ce qu'on ne puisse pas positionner le panier à couverts là où il gêne l'ouverture de la boîte à produit.

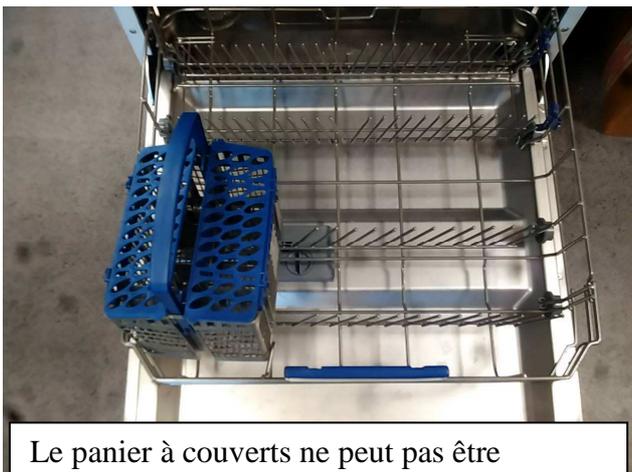
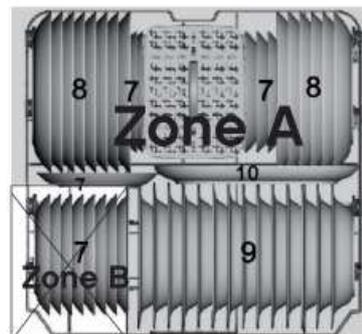
Le panier à couverts est coulissant ; il doit être placé exclusivement dans la zone A (grisée) et jamais dans la zone B (voir figure ci-dessous) du panier inférieur ; ceci afin de ne pas gêner l'ouverture de la boîte à produits.

Le panier à couverts ne peut pas être positionné en Zone B (panier de travers).

Enfin, dans tous les cas, l'interdiction de positionner le panier à couverts sur l'avant gauche du panier inférieur (Zone B) est précisée dans la notice.

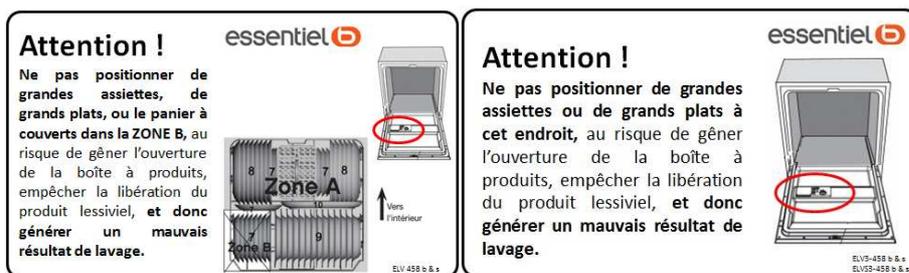
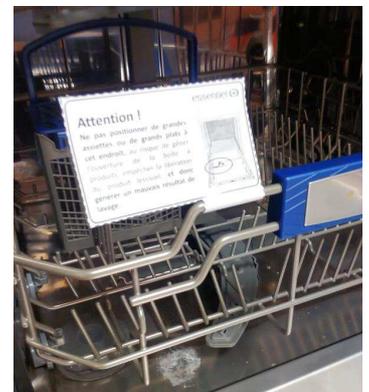
Exemples d'étiquette pour les LV 2 et 3 paniers

- **Afin d'alerter les clients contre les mauvaises utilisations, nous avons mis en place sur chaîne de production, l'installation d'une étiquette sur l'avant du panier.**
