**Note Technique**  
**N° 105\_G**

***Produit : Lave vaisselle***

***Marque : Essentielb***

***Modèle : ELVI452F***

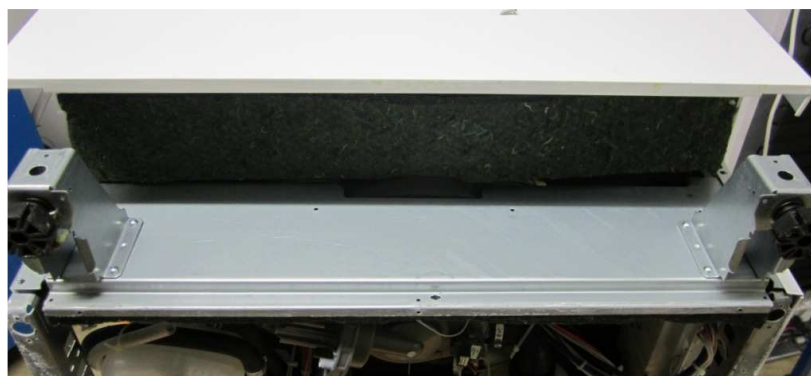
***1- Démontez la traverse inférieure en façade de l'appareil.***

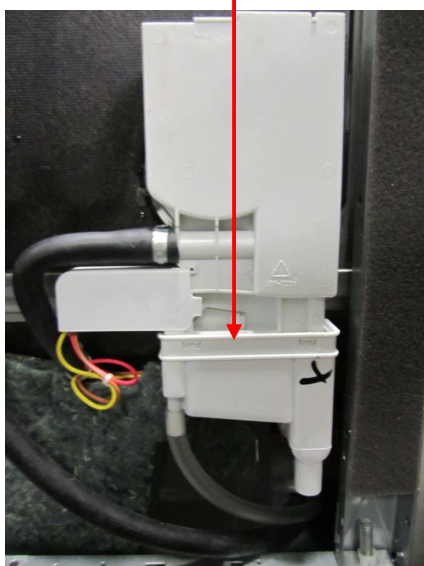
*Protecteur de  
surcharge.*

*Durite à démonter et à  
nettoyer.*

2- *Enlever les colliers de fixation à chaque extrémité de la durite.*

3- *Nettoyer l'intérieur de la durite.*

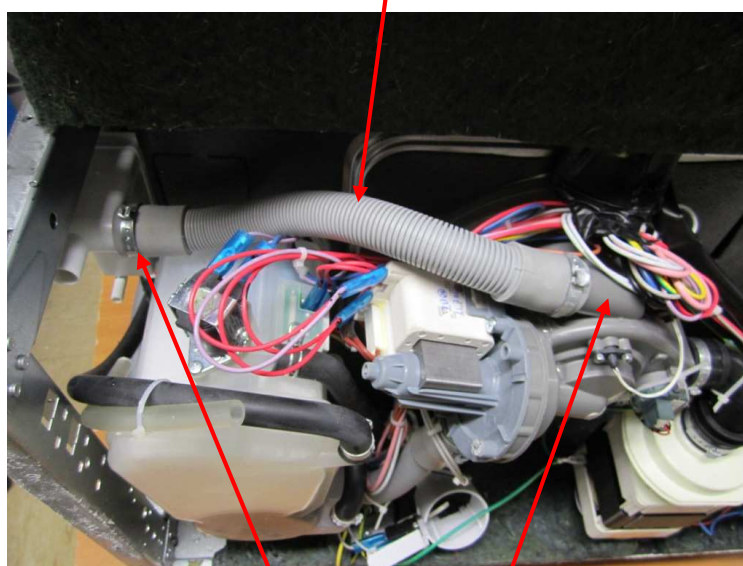
*Embouts à  
nettoyer.*

4- *Nettoyer également l'embout de sortie du protecteur de surcharge et l'embout d'entrée de remplissage de cuve.*
